La presente per evidenziare la situazione di abbandono di alcune vie di baggio sia come lavaggio strade che come carenza o dislocazione illogica dei bidoni dell'immondizia .

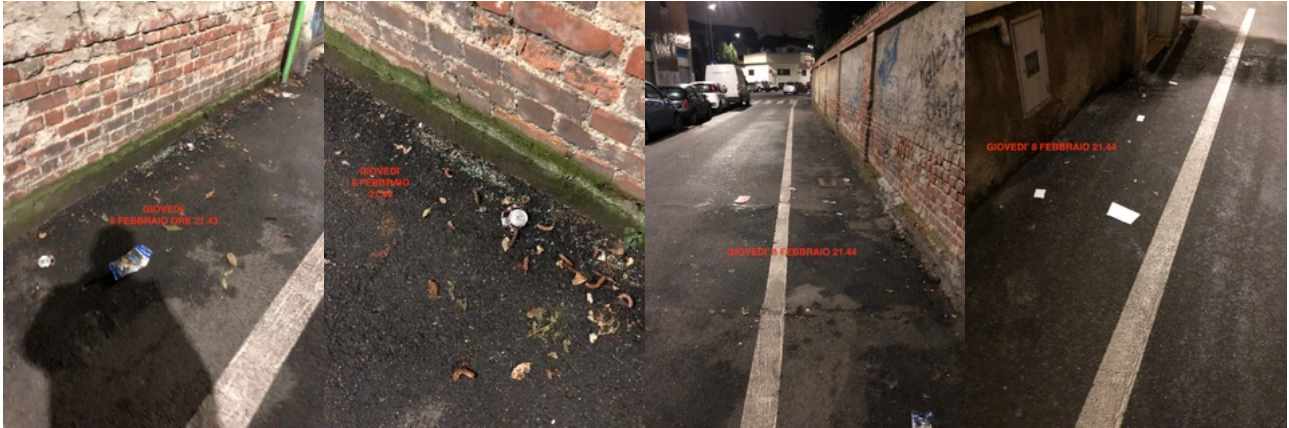
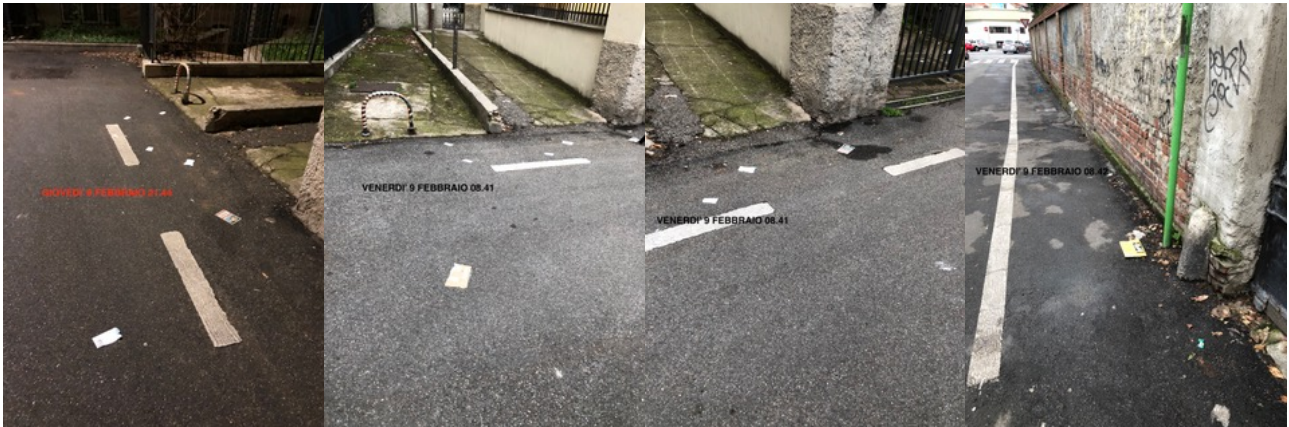
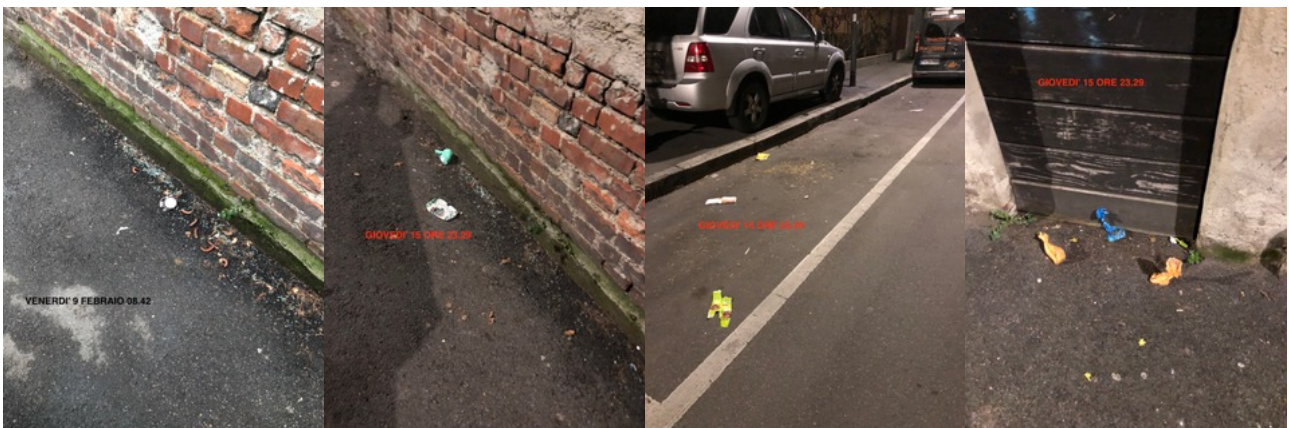
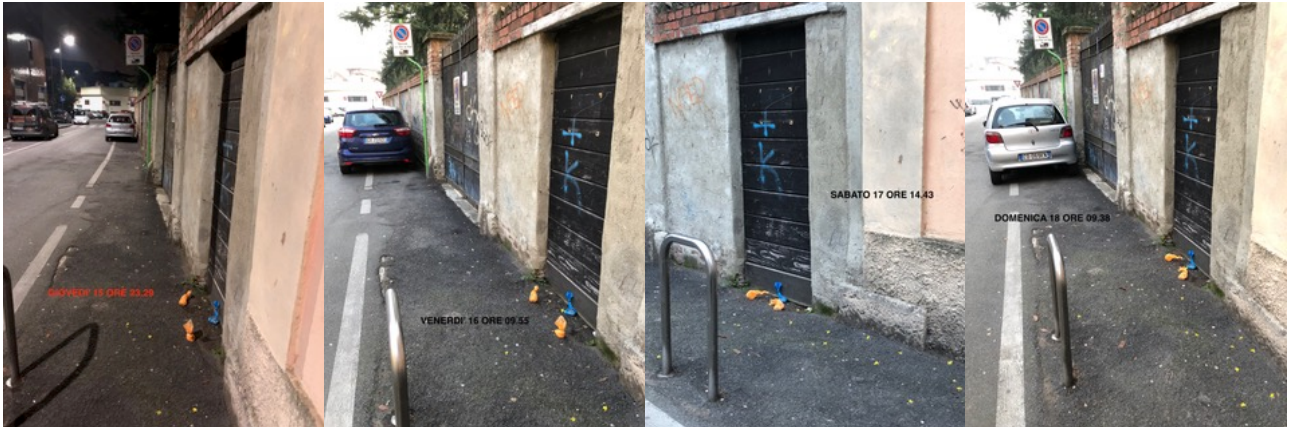
- Nelle vie dalmine e faccioli non viene fatto il lavaggio delle strade oramai da mesi, la dimostrazione (già inviata e pubblicata anche precedentemente) si rinnova con la testimonianza

fotografica dove si evincono dei sacchetti con gli escrementi dei cani lasciati per terra (coli arancione e azzurro) che sostano oramai da giovedì 15 e tutt'oggi sono presenti -A questo si somma la totale assenza di operatori ecologici a piedi e questo si evince anche da vetri per terra e sui marciapiedi oramai presenti dal mese di ottobre !!!

Ripristinare il lavaggio delle strade nelle vie indicate

Ripristinare il passaggio di operatori ecologici con costanza e continuità

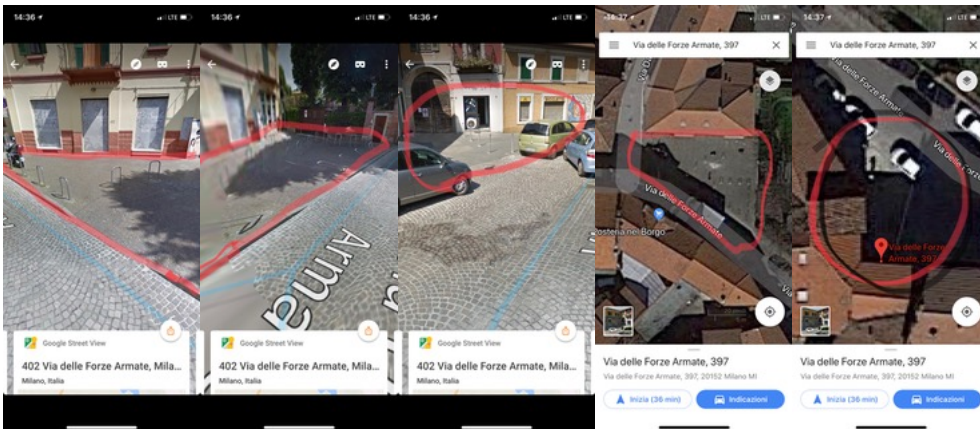
Preciso che contrariamente a quanto indicato dall’Assessore Granelli (mancanza di spazio perché strade strette su indicazione AMSA) la via forze armate ha nella sua parte terminale (prima dell’angolo con via dalmine) i marciapiedi forse più larghi di tutta la forze armate e che in tali due slarghi (allegate foto già inviate all’assessore ma senza risposta pervenuta) erano presenti un bidone per lato.

Ridistribuire i bidoni dell'immondizia riducendo quelli in sovrannumero nella piazza Anita Garibaldi e davanti alla biblioteca, posizionando parte di essi nelle vie dove risultano carenti

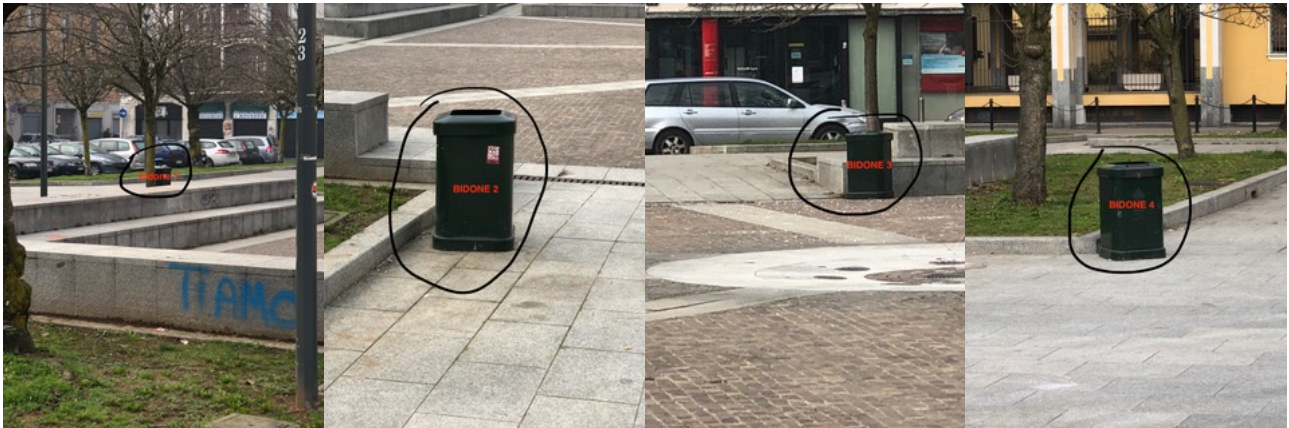
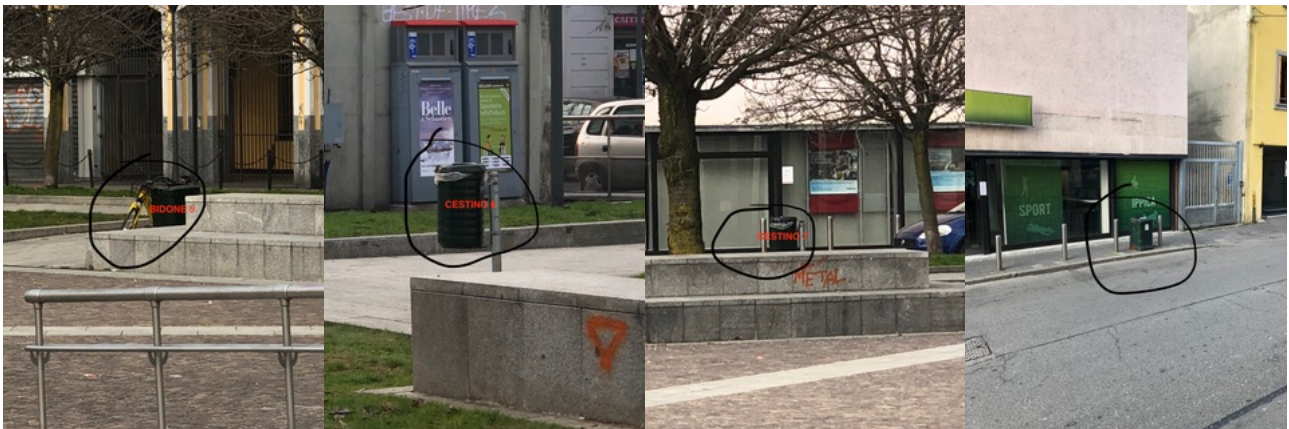
Evidenzio inoltre la situazione illogica del posizionamento dei bidoni in piazza ANITA GARIBALDI (5 BIDONI + 2 CESTINI)

Che logica ha nella piazza forse meno frequentata di baggio posizionare cotanti bidoni e cestini a distanza massima uno dall'altro di 100 MT !!!!

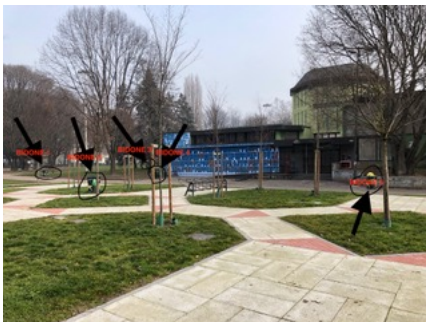
Identica situazione illogica del posizionamento dei bidoni davanti alla biblioteca (5 bidoni) con distanza massima uno dall'altro forse di 30 MT

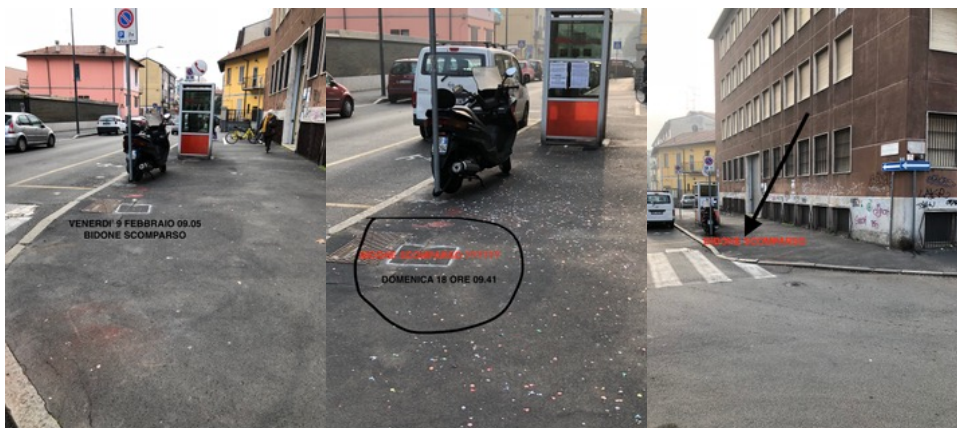
Immagine di via Masaniello dove è “scomparso” il bidone dell'immondizia , già segnalato ad AMSA ma senza ricevere risposta ne ripristino
