**ANALISI STRATIGRAFICA DEGLI INTONACI  
DELLA  
CASCINA LINTERNO  
VIA FRATELLI ZOIA  
MILANO**

MILANO, 7 Marzo 2014

Data sopralluoghi: 17, 20 Febbraio 2014  
Elaborazione materiali: 3,4,5 Marzo 2014  
Aggiornamenti: 15 Marzo 2014

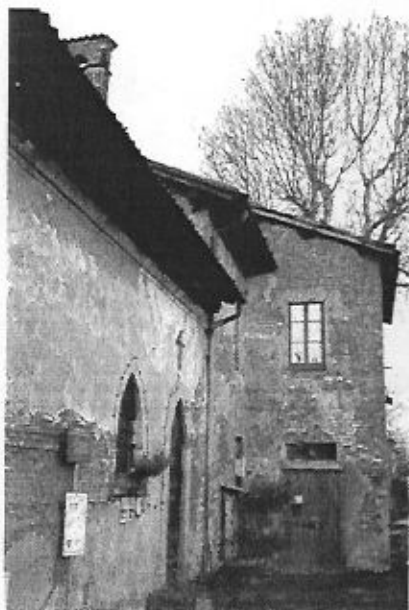
Piano terra  
Stanza 10  
Chiesa

La sistemazione attuale della chiesa risale al 1800, ma si ritrovano comunque testimonianze decorative a partire dal tardo 1700, fino alle ultime tinteggiature risalenti al 1900.

Al momento la zona sopra l'altare e' interessata da un puntellamento provvisorio che ne impedisce l'accesso. In fase di lavoro si potranno effettuare alcuni tasselli di verifica sulla volta che e' la parte piu' antica rimasta.

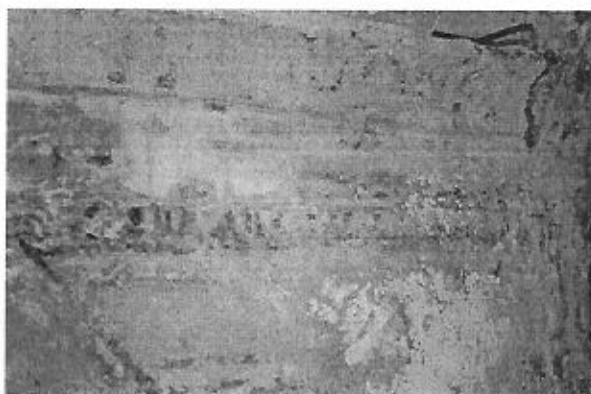
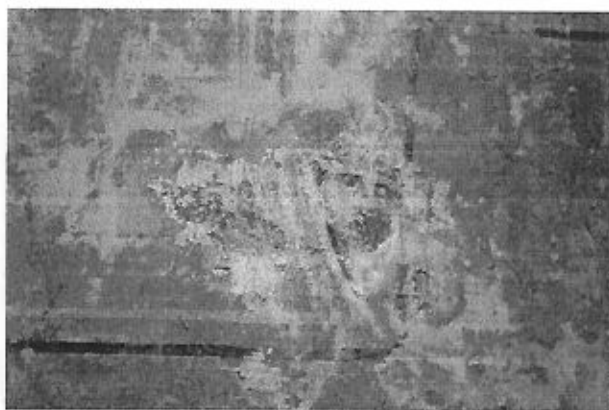
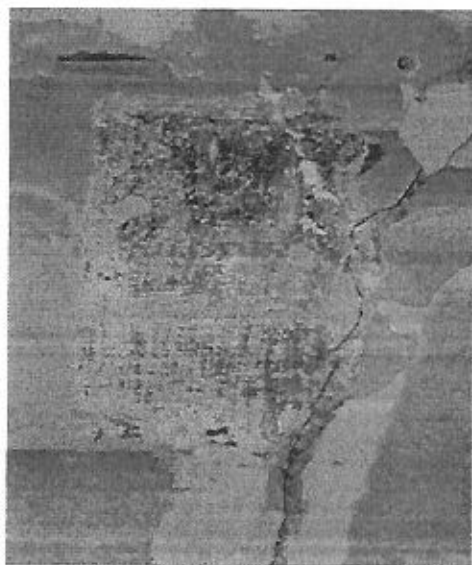
Stanza 11

Nel locale preso in esame, esistono lacerti di intonaco su muratura in mattoni. Sulla muratura a vista si notano archi e aperture tamponate. Il soffitto in cassettoni presenta tipici mensoloni quattrocenteschi.

Sui lacerti di intonaco presenti si notano tracce di pitture murali a calce con fascioni colorati e tracce di decorazioni a motivi floreali e animali. Tali intonaci per fattura e per tipo di colori possono essere coevi a quelli individuati nei locali corrispondenti al piano di sopra.

Di impossibile datazione certa, sembrano tuttavia appartenere alle tipologie di pitture murali quattrocentesche individuato dalla Soprintendenza nel 1999 .

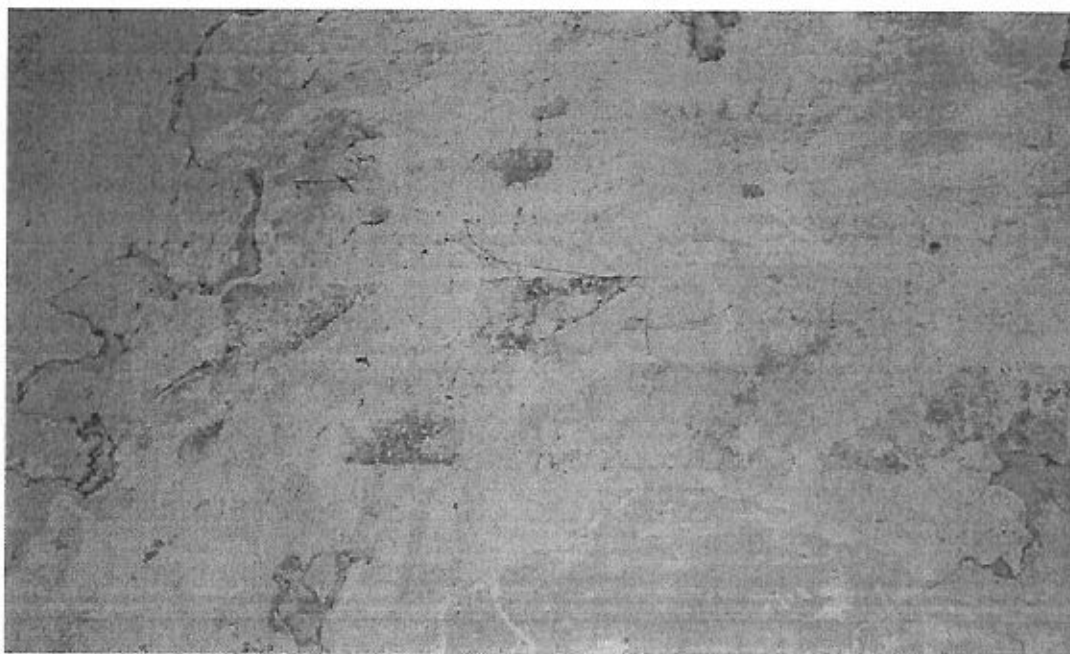
Tracce di fascione bicolore

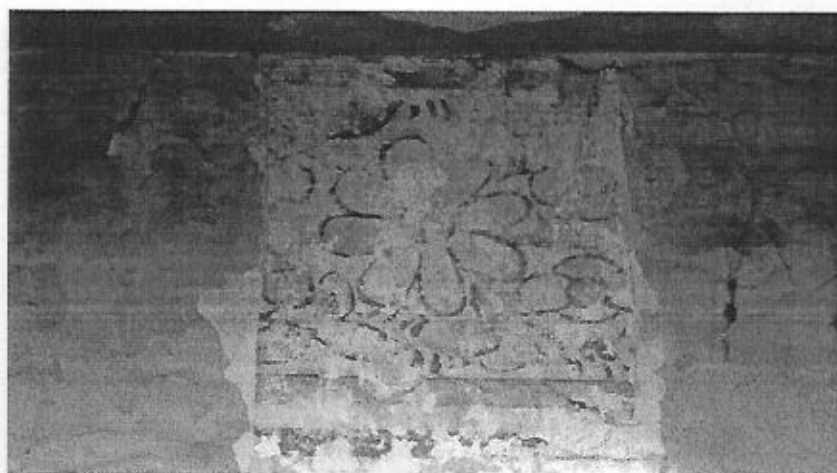
Dalle stratigrafie eseguite emerge un'interessante decorazione eseguita a calce su base bianca, con motivi floreali che corre all'interno di un fascione di circa 50cm sotto il soffitto.

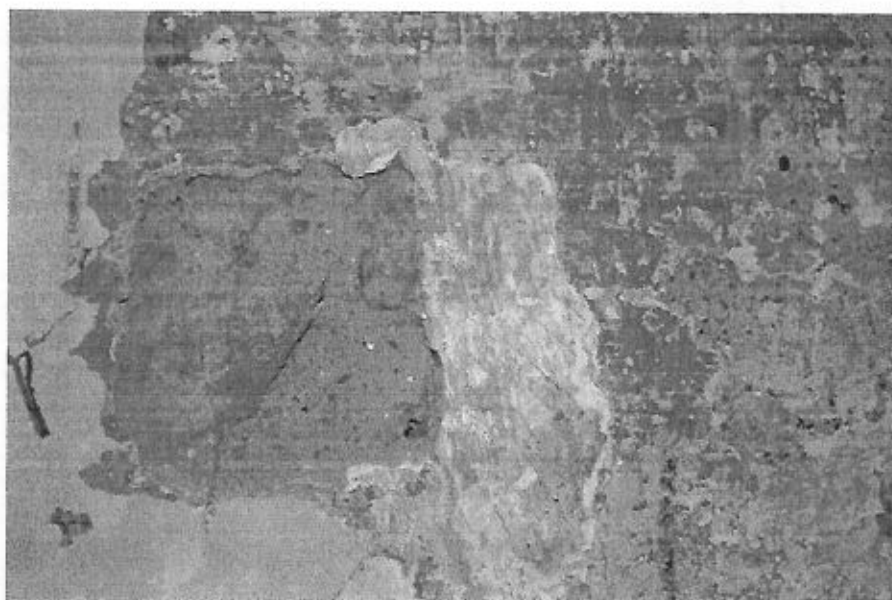
La muratura si presenta in mattoni di differente cottura con uno strato di intonaco di arriccio composto da sabbia, lita, calce e conci di cotto frammentati. Lo strato di finitura e' formato da un intonaco a calce e lita lisciato a ferro molto sottile e compatto.

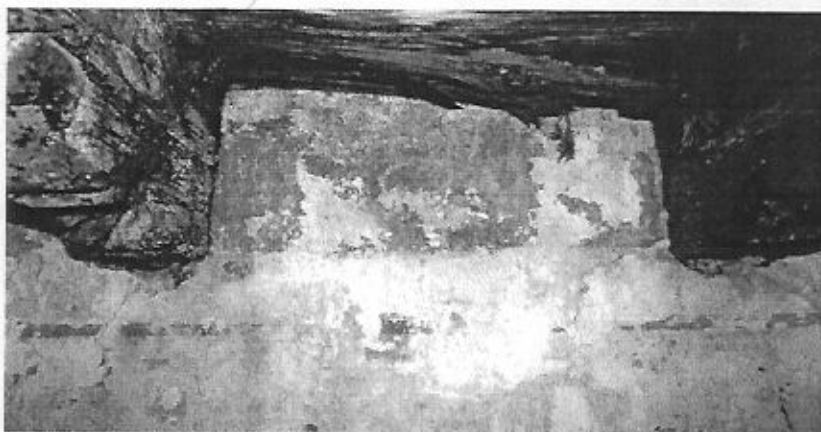
Primo piano  
Stanza 3

E' il locale di accesso del primo piano dove si arriva dalla scala del cortile. Anch'esso presenta un intonaco antico a calce, sabbia e lita ben liscio e come finitura si trova una tinteggiatura a calce color bianco caldo con fascia che corre al di sotto del soffitto a cassettoni di colore rosso ossido. In questa stanza non si trovano tracce di decori ma solo una semplice tinteggiatura.

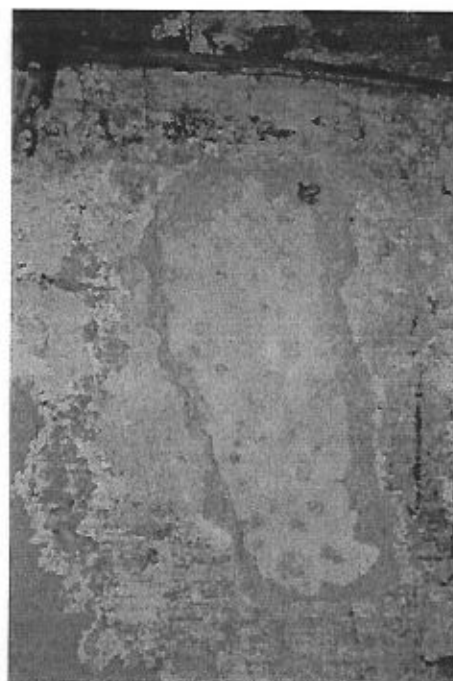
Primo piano  
Stanza 4

Il locale e' situato in corrispondenza del locale cucina al piano terra.  
Presenta uno spesso strato di intonaco di circa 2 cm composto da sabbia vagliata e calce aerea probabilmente risalente al secolo scorso.

Al di sotto di tale strato esiste un intonaco piu' antico molto liscio, composto da calce aerea e inerte molto fine. Lisciato a ferro o a spatola, presenta una piccozzatura eseguita per fare aderire meglio lo strato di intonaco oggi visibile.  
L'intonaco si presenta con un colore bianco caldo e non sono visibili tracce di decorazioni o colori.

Sullo strato di intonaco oggi visibile vi sono invece tracce di tinteggiature a calce eseguite fino agli inizi del XX° secolo e in pittura sintetica acrilica più recenti.

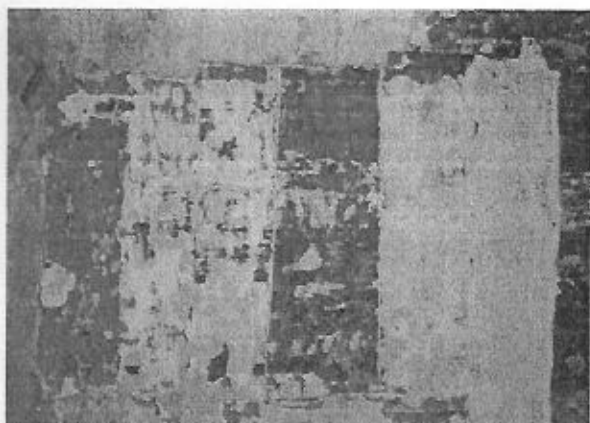
Primo piano  
Stanze 6,7,8

Le stanze del primo piano analizzate di seguito, in corrispondenza del portico con colonne del cortile interno, mostrano un intonaco antico a calce con una successione di strati di colore a calce e pittura sintetica.

Non abbiamo rinvenuto particolari decorazioni, né si ritrova il particolare soffitto in travetti con mensole, ma un semplice soffitto a cassettoni, da che si potrebbe dedurre che questi locali erano più che altro adibiti a locali di servizio o deposito, probabilmente di un'epoca successiva o comunque rimaneggiati nel corso del tempo.

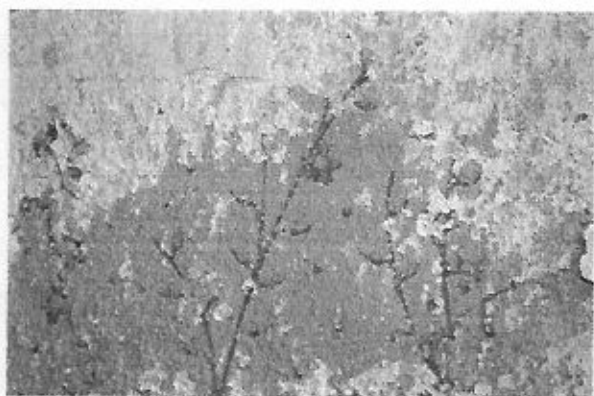
Piano Terra  
Stanza 9  
Ex Sacrestia

Questa stanza da cui ora si accede dal vano scale del cortile, aveva un collegamento diretto con la chiesa, tramite un arco ora tamponato; era anche collegata con il locali attuali dell'Associazione.

Vi sono sulle pareti tracce di decorazioni floreali ottocentesche che emergono sotto la ridipintura piu' recente.

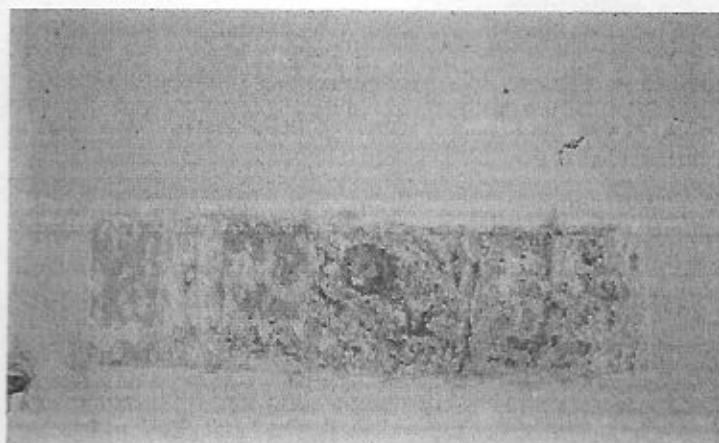
Al di sotto di tale strato si notano una serie di pitture a calce su intonaco; lo strato piu' antico presenta un deposito di nerofumo come anche il soffitto in travi a vista; il locale potrebbe essere stato usato come affumicatoio per bachi da seta o aver subito un incendio.
